Rückbau- und Entsorgungskonzept BV Hambergers Posthotel in Reit im Winkel

Projekt	BV Rückbau Hambergers Posthotel in Reit im Winkel - Rückbau- und Entsorgungskonzept -
M&P interne Projekt-Nr.:	191200
Bearbeitung	Dipl.-Geol. Mitch Spitzlei Domiinik Hofer, M. Sc.
Umfang	34 Seiten Textteil, 10 Tabellen, Anlagen
Auftraggeber	DAixKo RIW GmbH & Co. KG Schloss-Rahe-Straße 15 D-52072 Aachen
Auftragnehmer	Mull und Partner Ingenieurgesellschaft mbH Hauptniederlassung Köln Widdersdorfer Straße 190 50825 Köln Fon: 0221/17 09 17 0 Fax : 0221/17 09 17 99 E-Mail : info.koeln@mup-group.com Internet: http://www.mullundpartner.de

Köln, den 30.07.2020

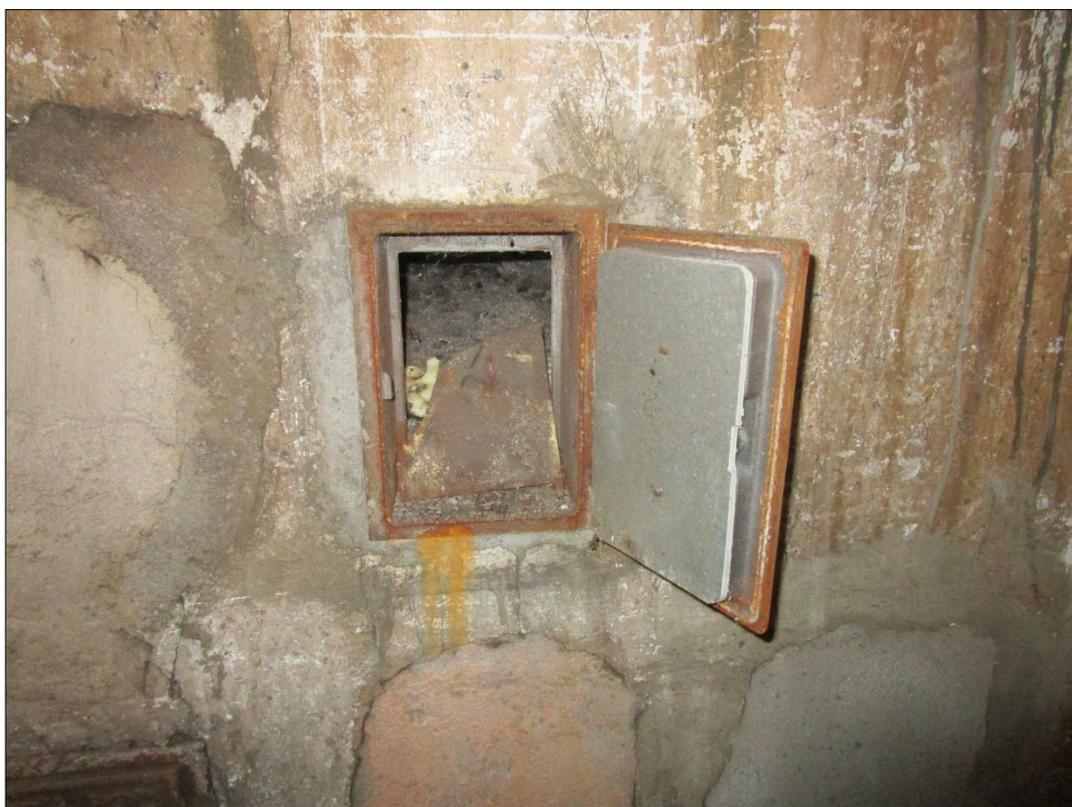
Foto 09:

Kellergeschoss:
potenziell
asbesthaltige
Dichtungen in
Kaminrevisions-
klappen.

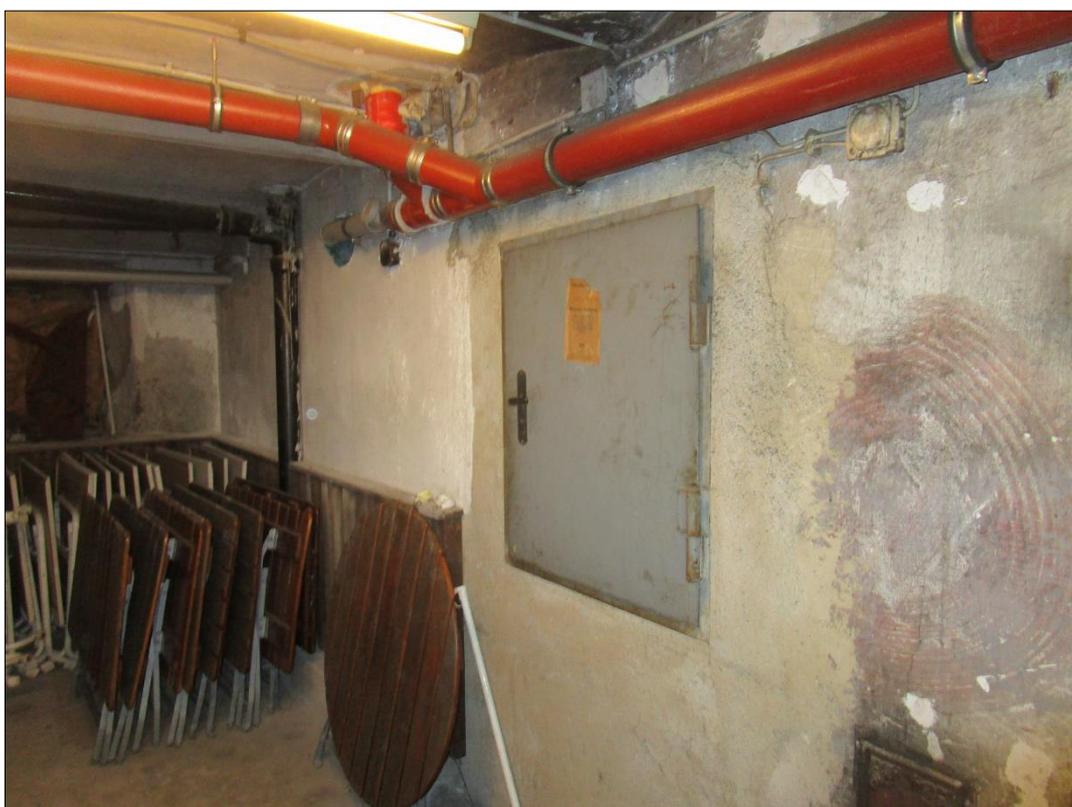
Foto 10:

Brandschutztür mit
potenziell
asbesthaltigen
Brandschutzpappen
am Eingang zum
kellergeschweißten
Heizöltank.

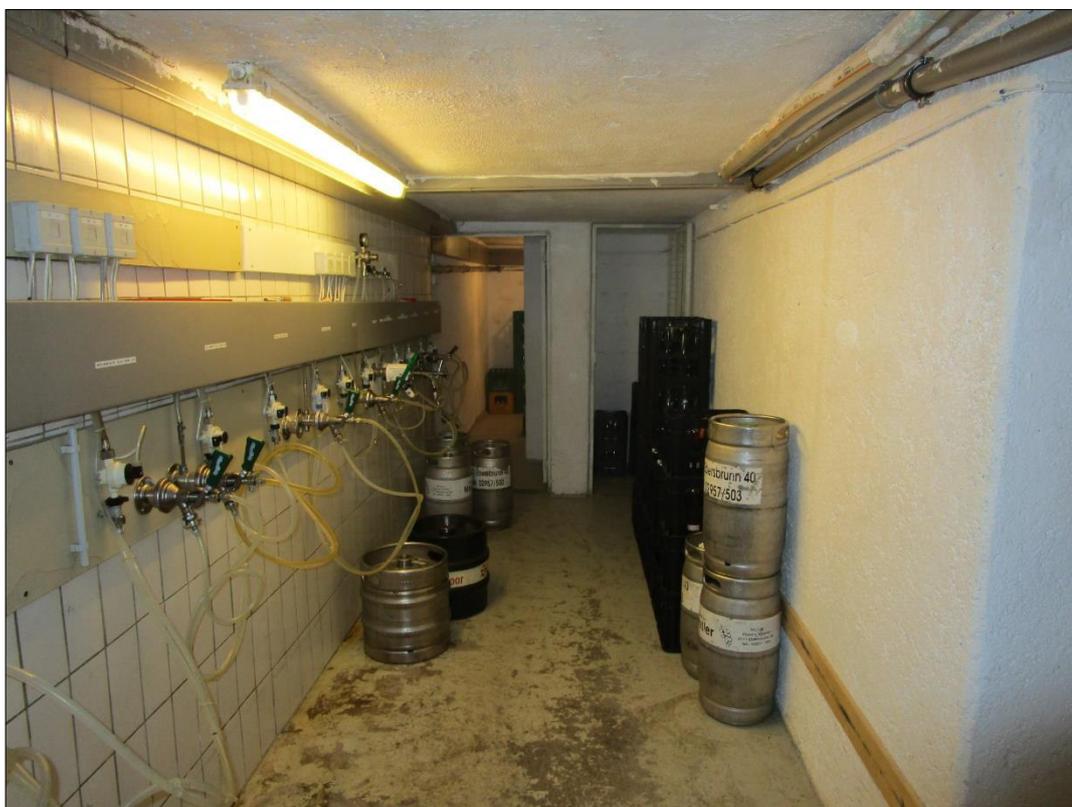
Foto 11:

Kühlkeller und Lager:
Mit HBCD-haltigem
Polystyrol gedämmte
Wände

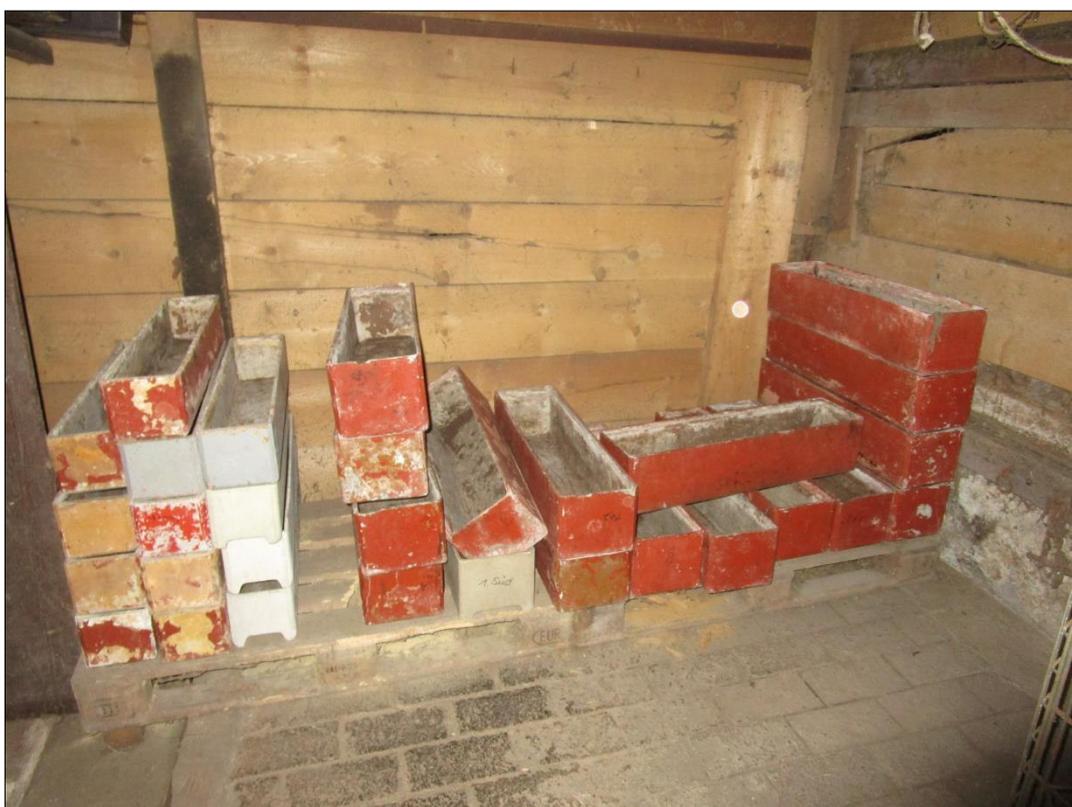
Foto 12:

Im ehemaligen
Stallbereich gelagerte
Blumenkästen aus
Asbestzement

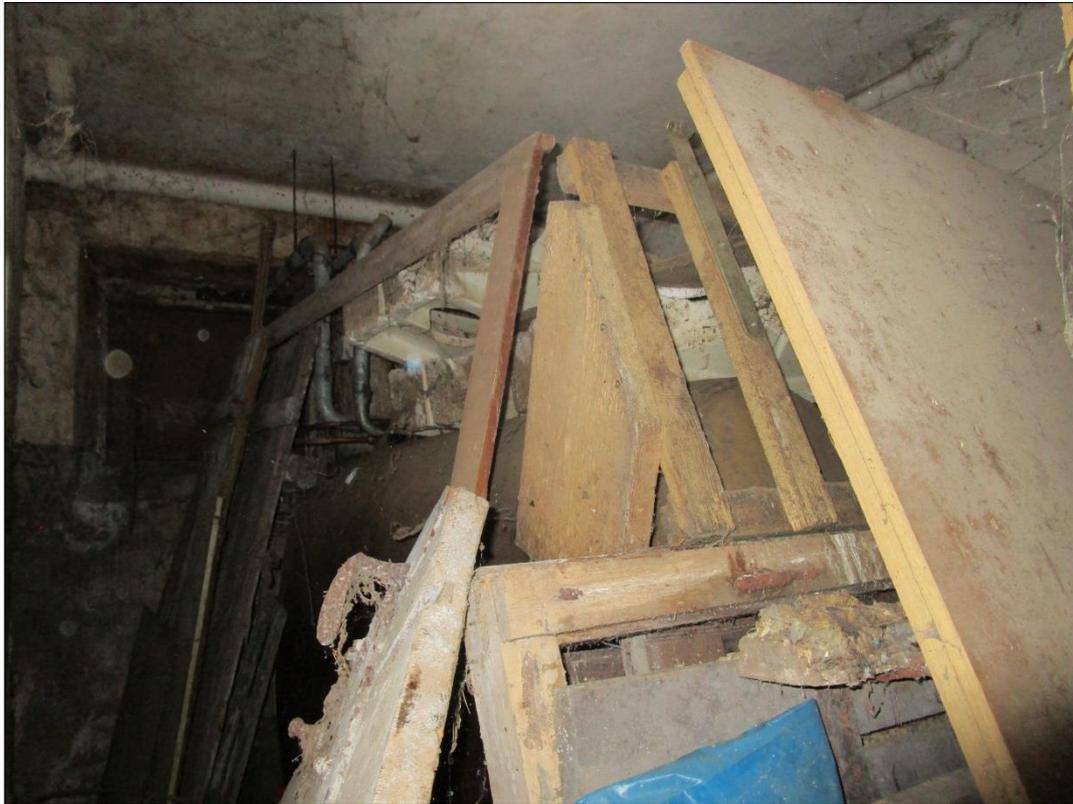
Foto 13:

Heizöl- oder Dieseltank im ehem. Stallbereich, mit Sperrmüll verbaut

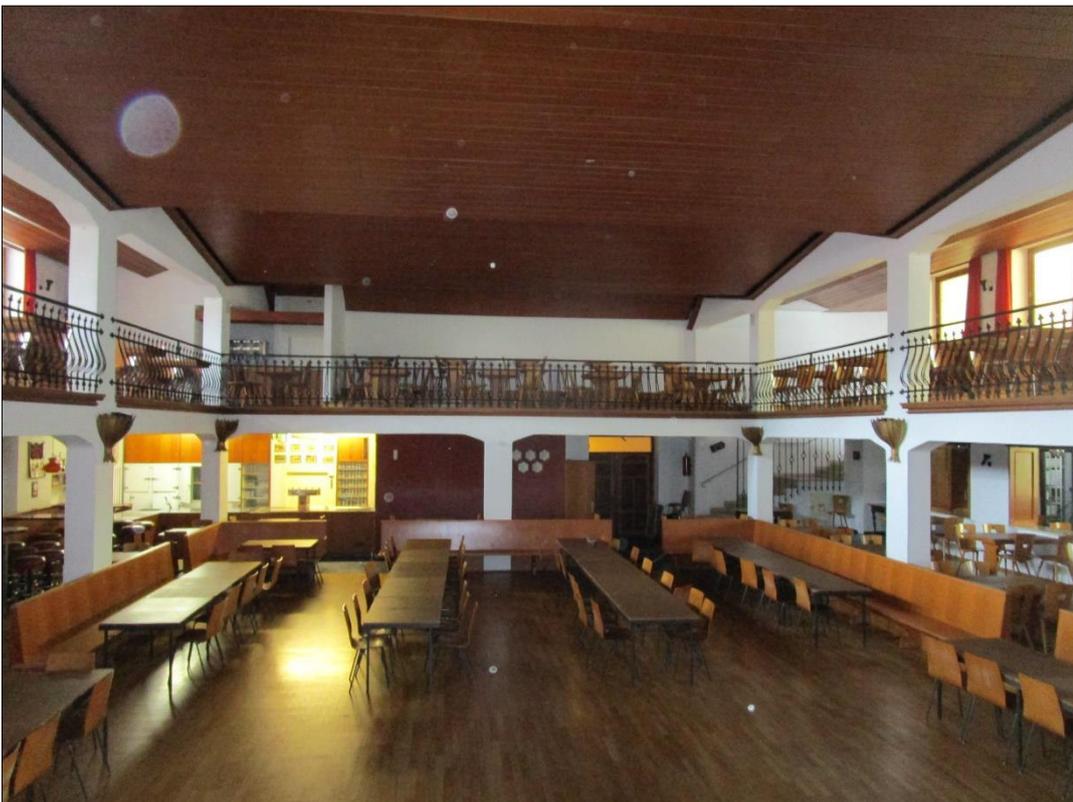
Foto 14:

Theatersaal von der Bühne aus gesehen, die Akustikdecke besteht aus gepresstem KMF mit Holzkaschierung

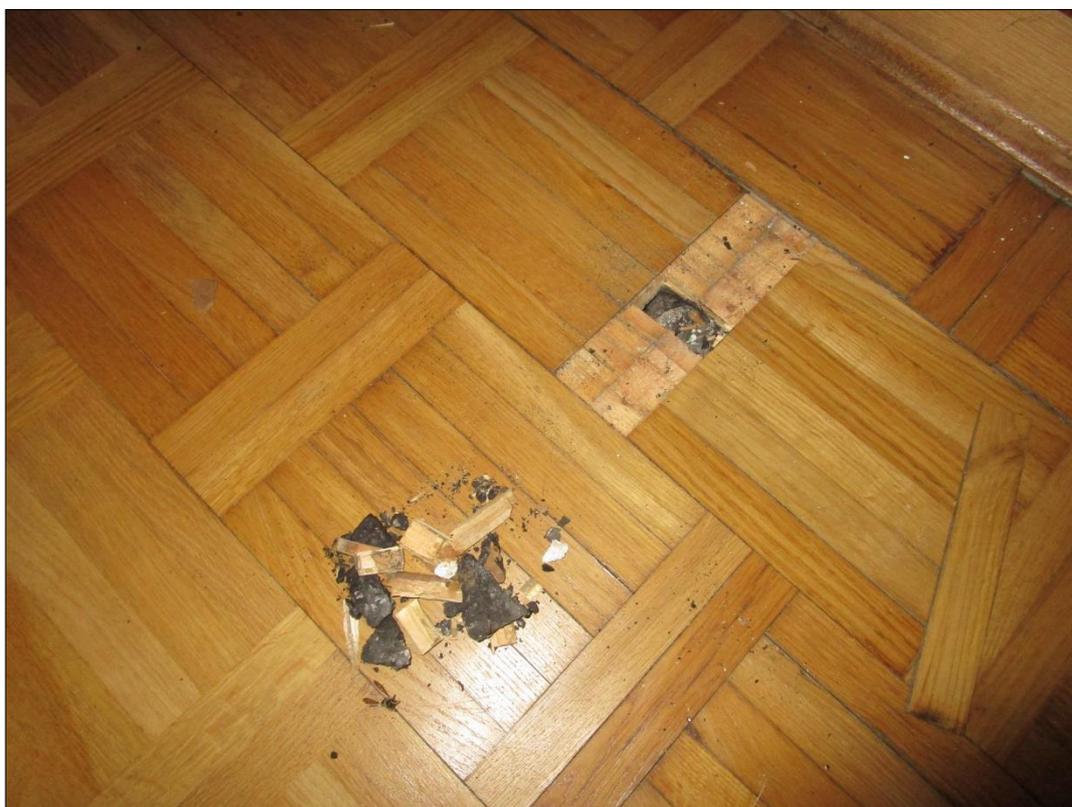
Foto 15:

Theatersaal, Loge:
Parkett, Gussasphalt
(kein PAK
nachgewiesen),
schwarze Pappe,
KMF und Porenbeton

6. Ausbau- und Separierung der teerhaltigen Pappen/Papiere im Boden des Theatersaals
7. kontrollierter Abbruch mit Chargen- und Stofftrennung (hierbei: Separierung aller Stoffgruppen)
8. Tiefenentrümmerung (Ausbau von Fundamenten, Kellergeschossen)
9. Freiflächenentsiegelung
10. getrennte Sammlung, Lagerung bzw. Bereitstellung aller Abfälle zur Entsorgung
11. Entsorgung / Verwertung

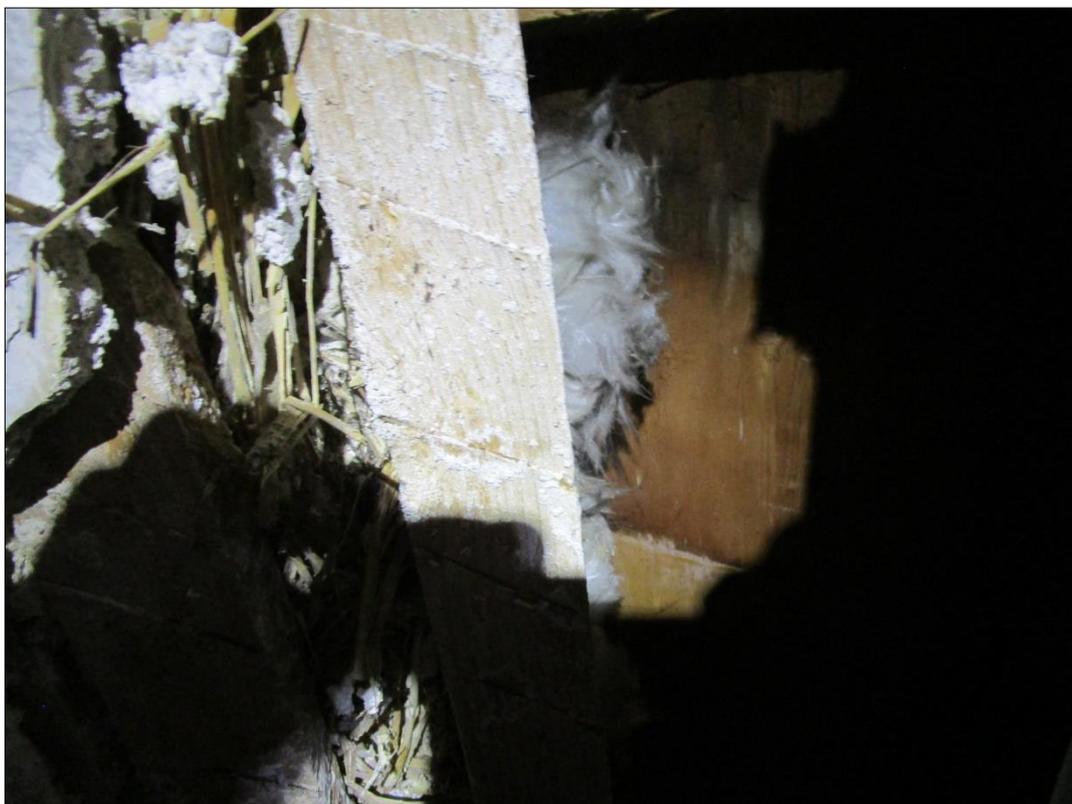
Foto 16:

Genereller Aufbau der
Geschossdecken:
Holzdielen AII/III,
weiße mineralische
Schüttung, KMF,
Mörtel und Stroh und
verputzter Decke

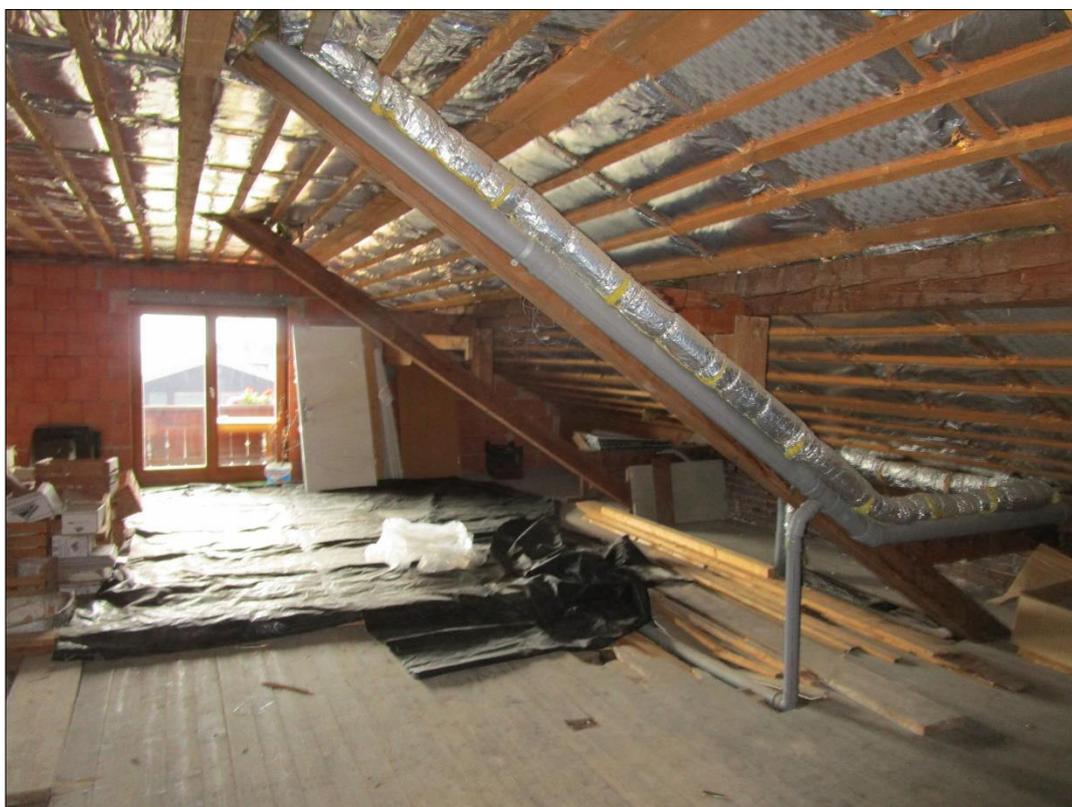
Foto 17:

Dachgeschoss,
südwestlicher
Bereich:
Teilweiser
Dachausbau,
Dämmung mit
alukaschierter KMF

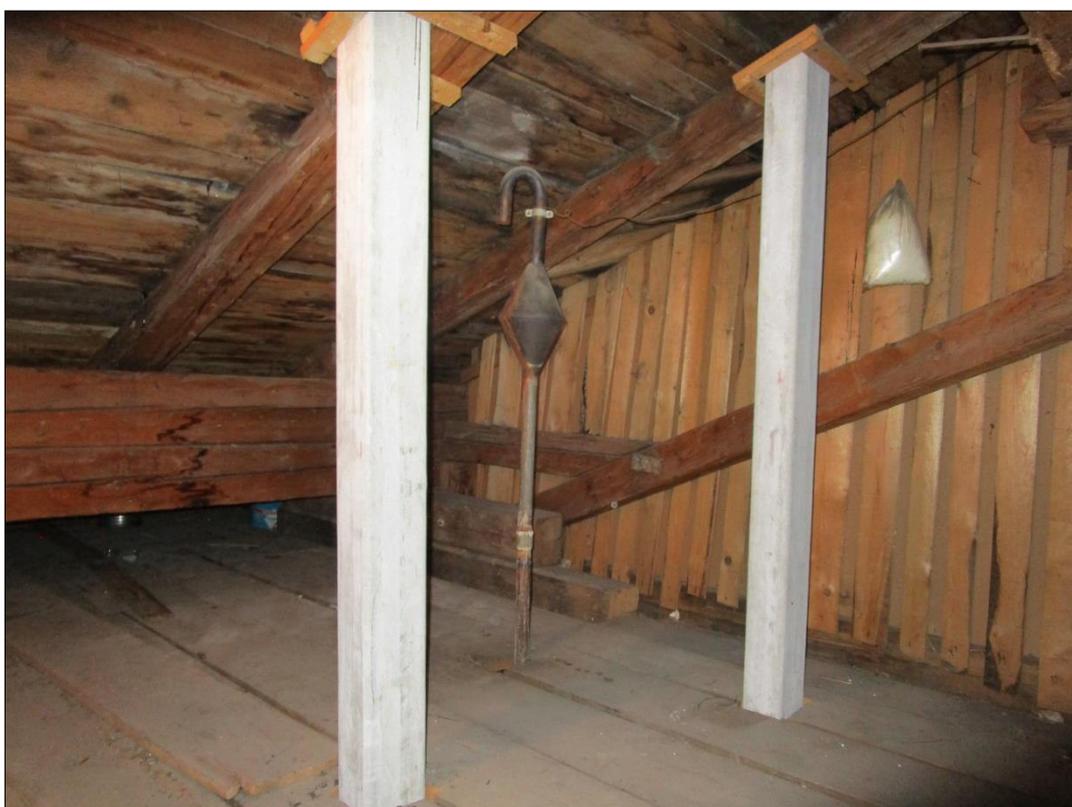
Foto 18:

Dachgeschoss:
Sichtbare eckige
Lüftungskanäle aus
Asbestzement, nicht
kartierbar, auf ca. 250
lfd. m geschätzt

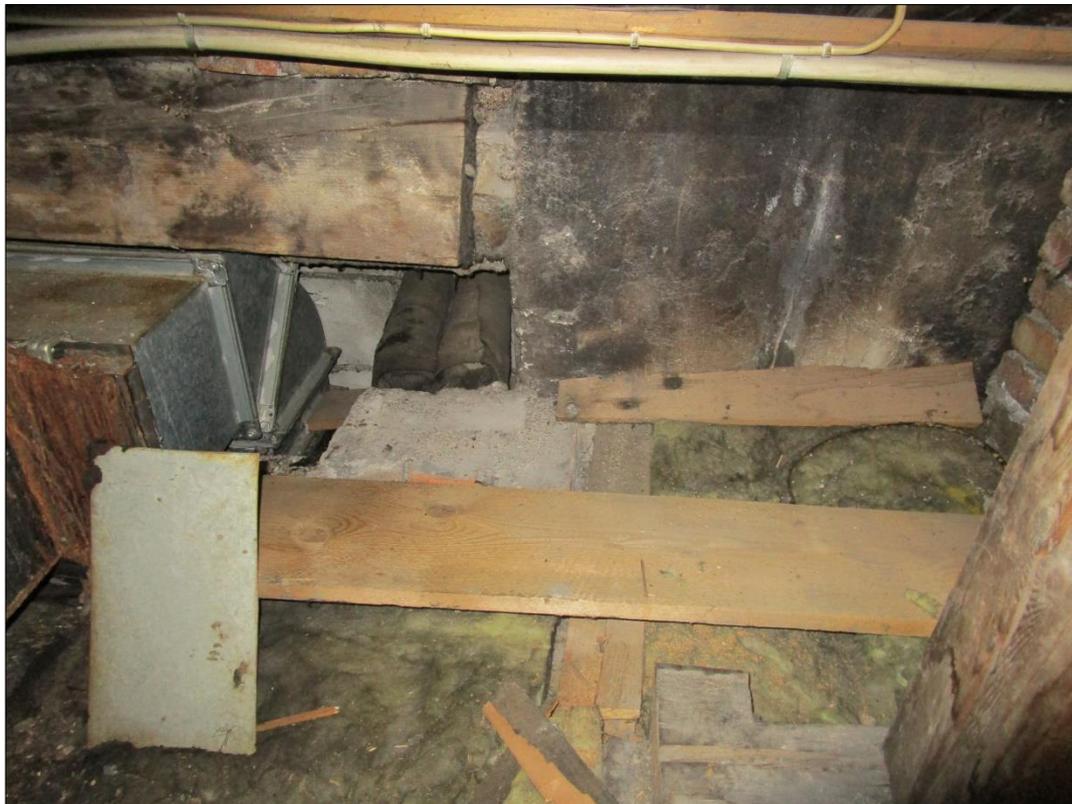
Foto 19:

Dachgeschoss:

Konstruktionsholz und
Ausbau AII/III-Holz,
Dachboden mit KMF
gedämmt

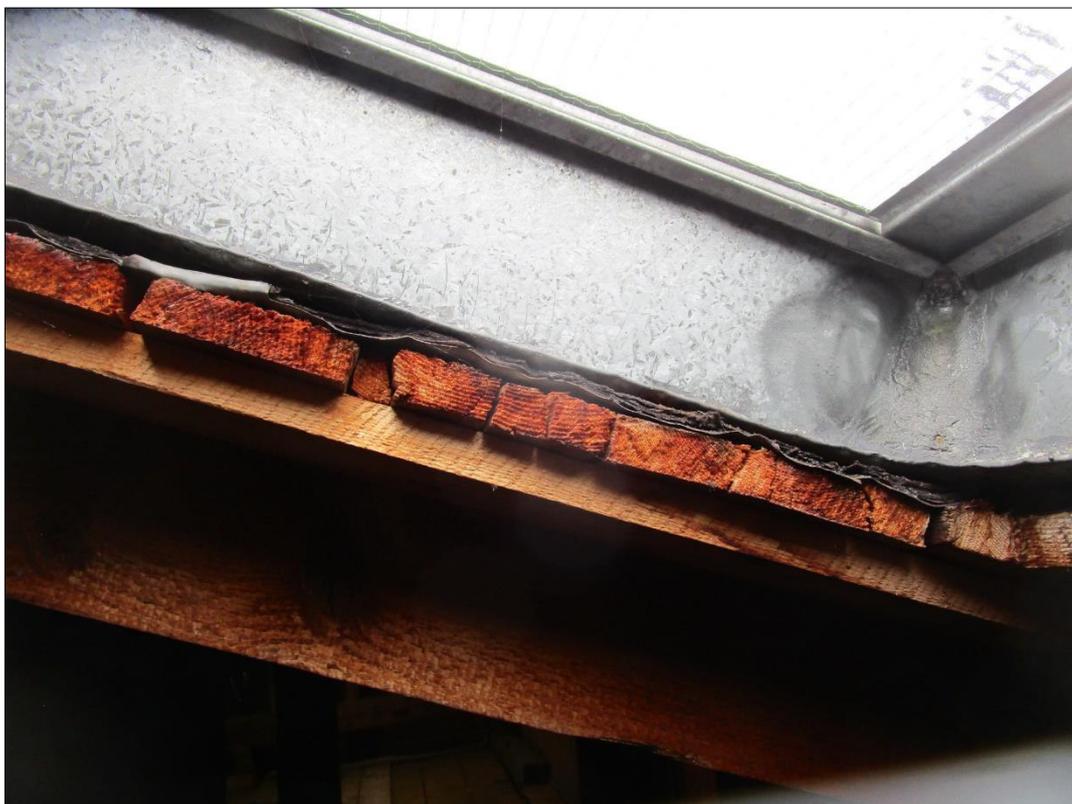
Probenname	SP06
Befund	PAK: 14 mg/kg

Foto 20:

Kaltdach:
Holzkonstruktion mit
Blech und bituminöser
Dachbahn (Probe
SP06)

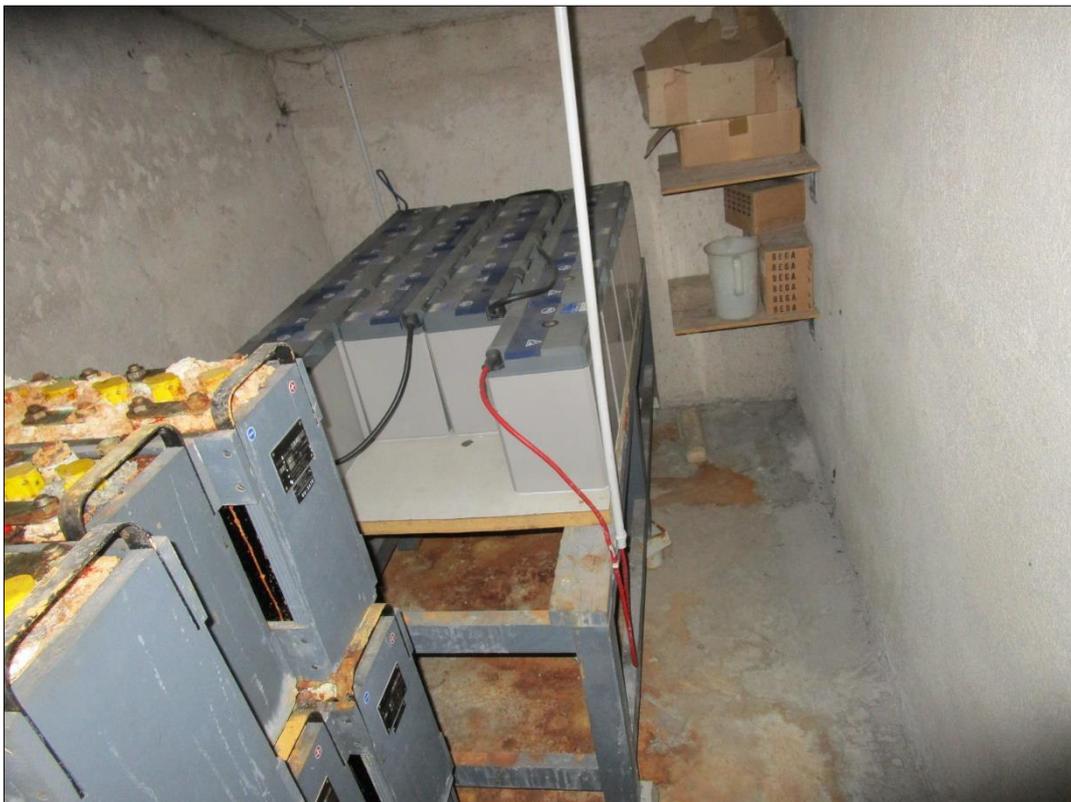
Foto 22:

Bleibatterien im
1. Obergeschoss im
Bereich des Traktes
für das Personal

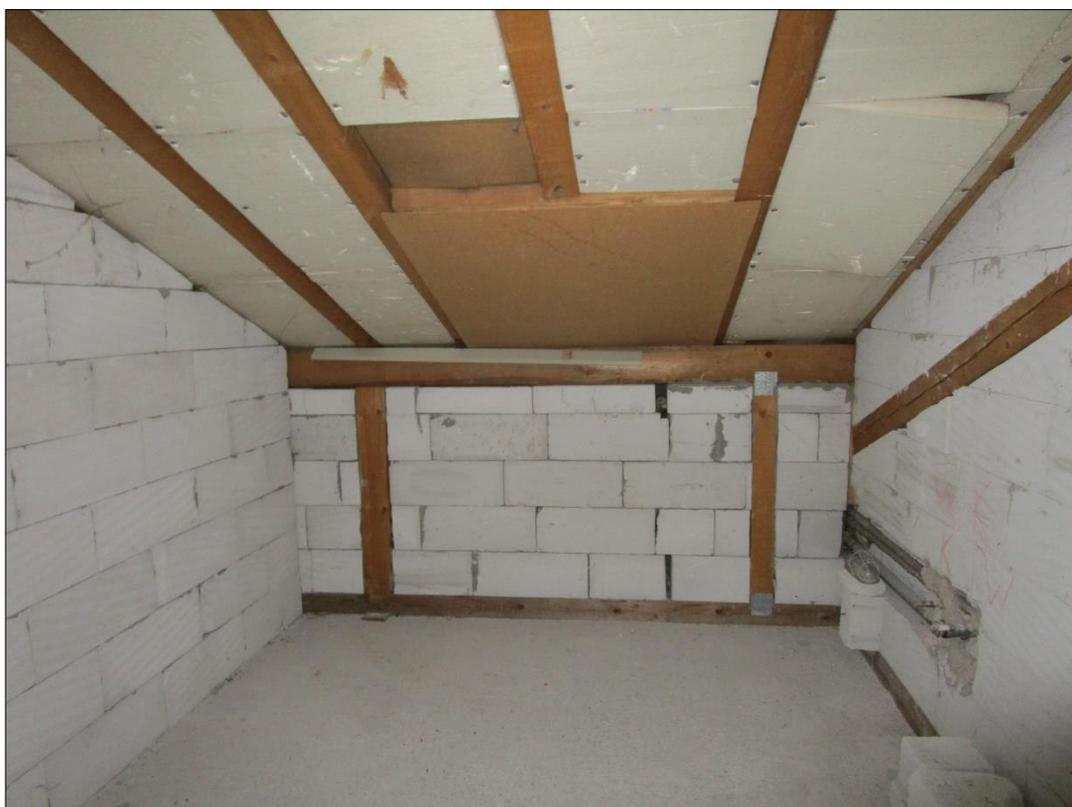
Foto 23:

Bereich Personaltrakt
im 2. Obergeschoss:
Wände aus
Porenbeton und
Dämmung aus
Polystyrol

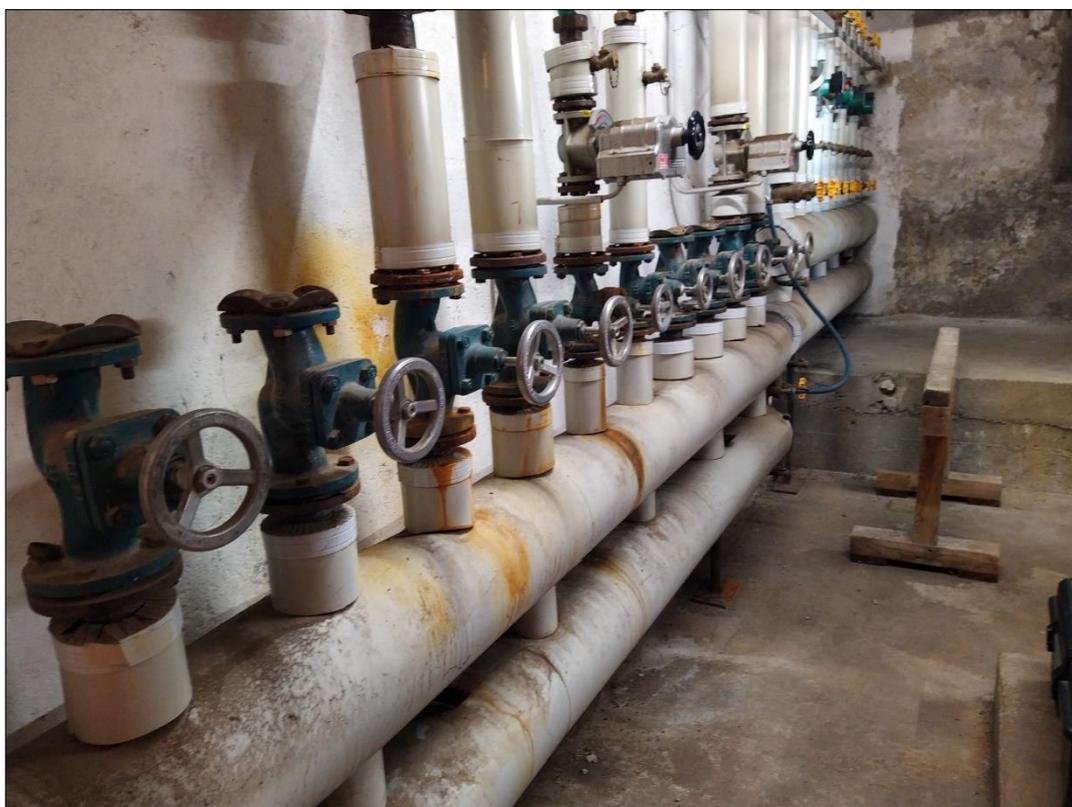
Foto 25:

Flanschdichtungen im Keller mit KMF und kunststoffummantelten Rohrleitungen

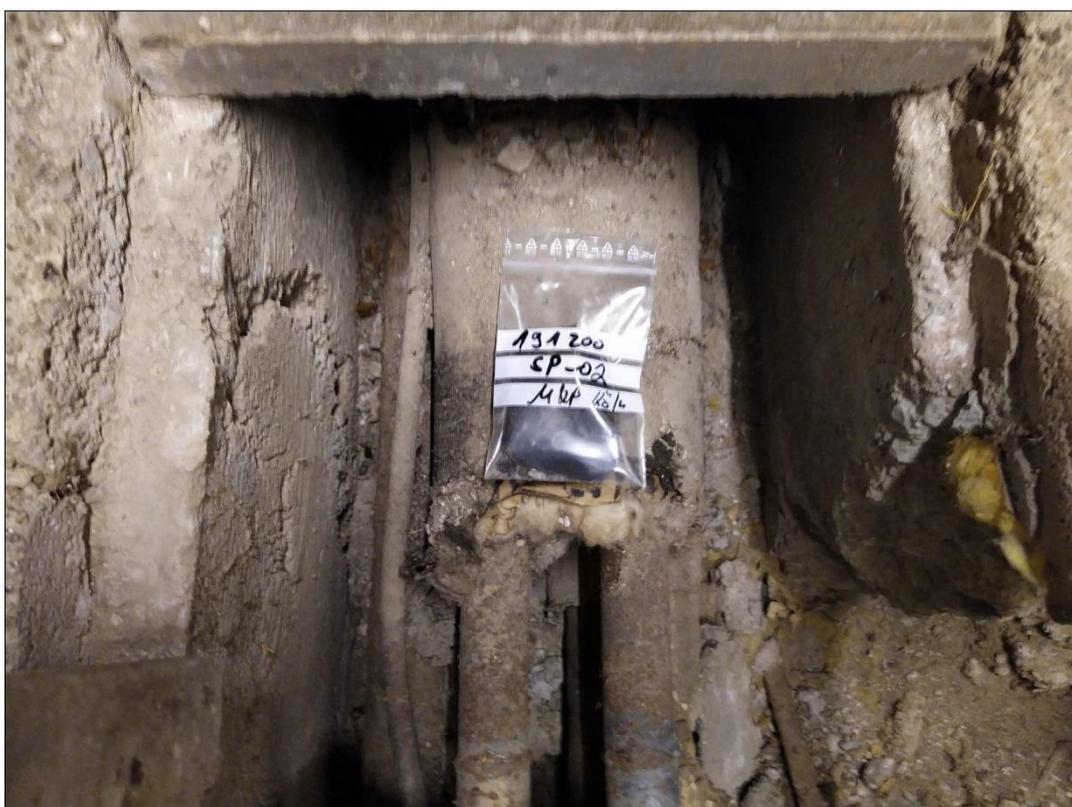
Foto 26:

Kellergeschoss, Bodenkanal: Mit KMF und schwarzer bitumenstämmiger Pappe ummantelte Rohrleitungen

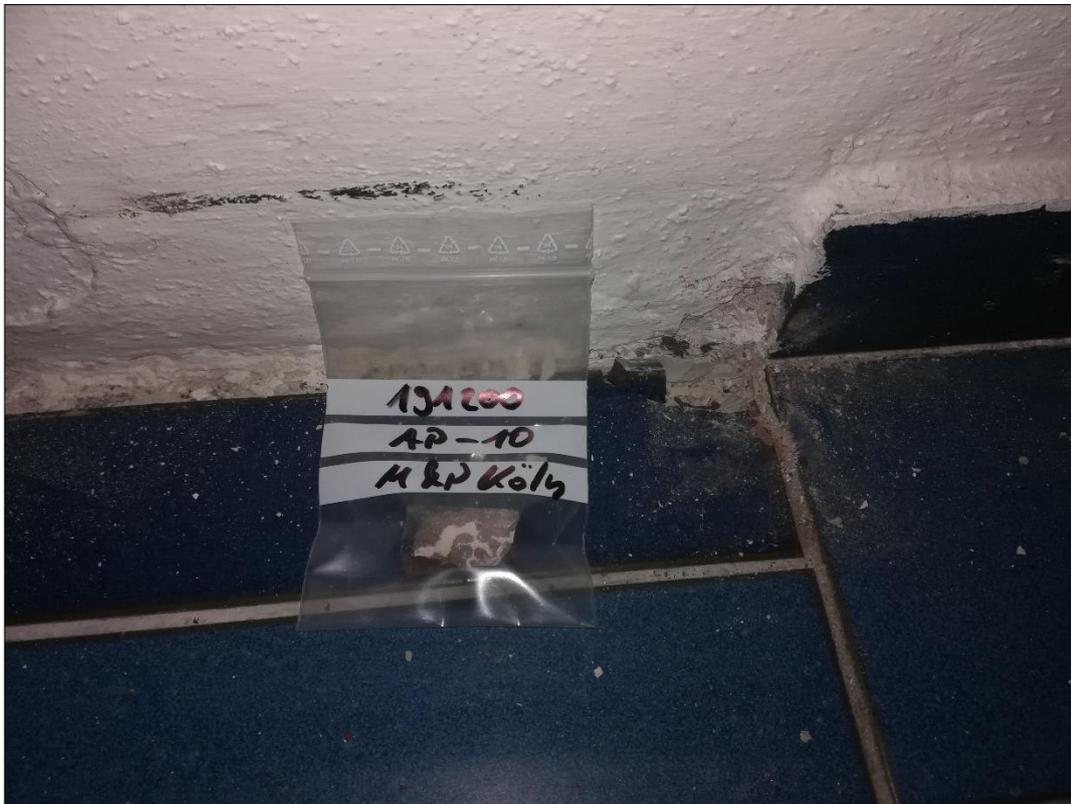
Foto 27:

Theatersaal im 1. Obergeschoss: Blaue Bodenfliesen mit asbesthaltigem Kleber (Probe AP10)

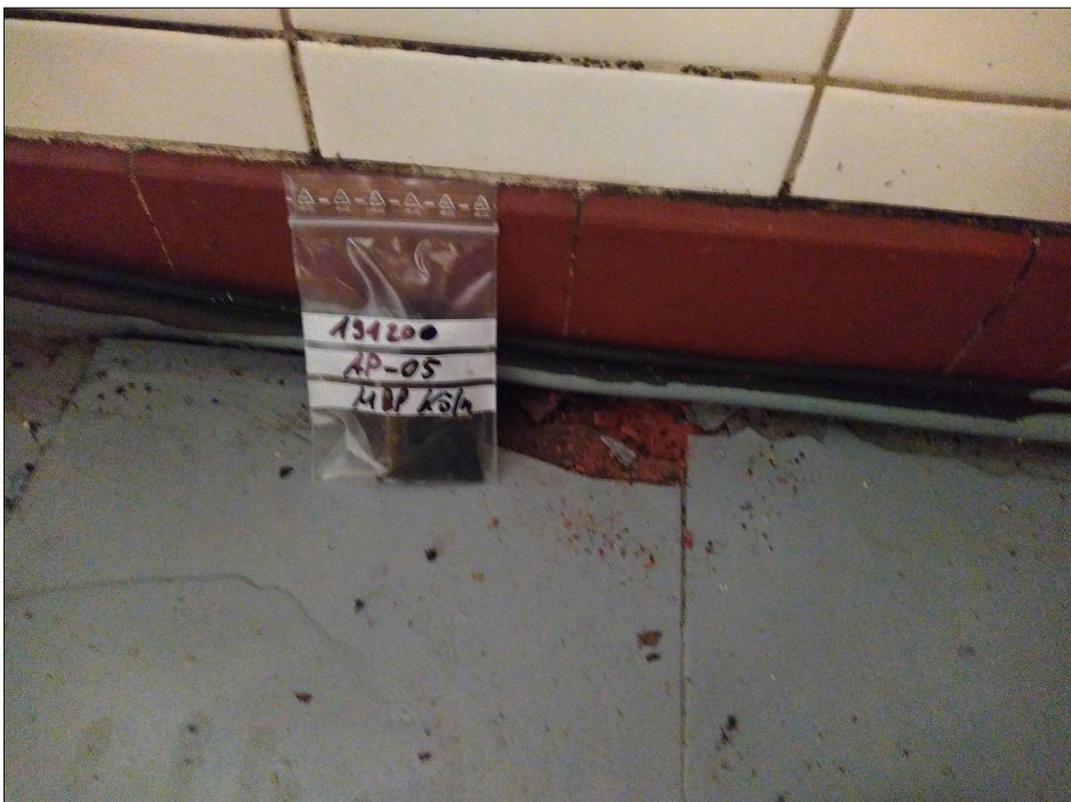
Foto 28:

Erdgeschoss, ehem. Ladenlokal: Floor-Flex-Platten + schwarzer Kleber, Probe AP05 (beide Produkte sind asbesthaltig)

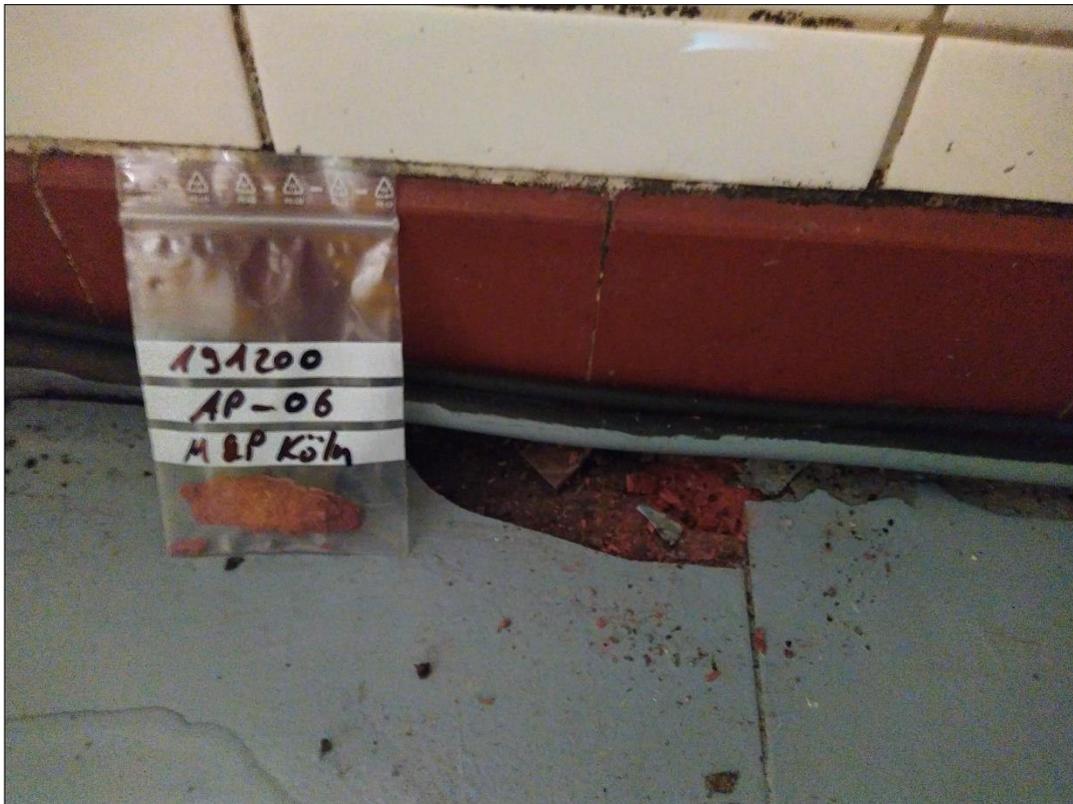
Probenbezeichnung : AP06, Erdgeschoss, Laden, Steinholzestrich rot
Labornummer : 3266 *
Befund : Das Material enthält Chrysotilasbest und asbestiforme Faserstrukturen mit asbestkonformen Elementspektren.
Es handelt sich um mineralische Zuschläge des Amphibols Tremolit/Aktinolith, aus denen lungengängige asbestiforme Fasern abgespalten werden können. Diese sind als Asbest zu werten.
Steinholzestriche enthalten ca. 0,5-1 M% Asbest.

Foto 29:

Erdgeschoss, ehem.
Ladenlokal:
roter Steinholzestrich
(Probe AP06)
Das Material ist
asbesthaltig

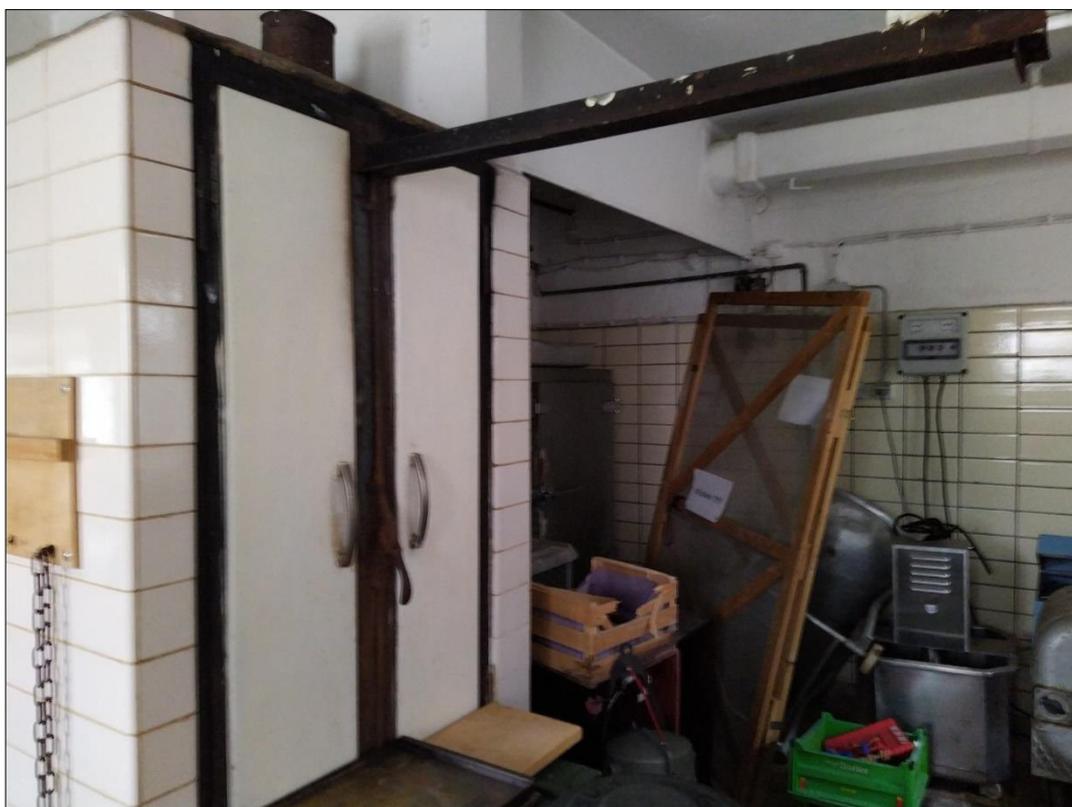
Foto 31:

Ergeschoss, ehem.
Metzgerei:
Lüftungskanal aus
Asbestzement oben
rechts, Sperrmüll
diverser Art
